## 2016-06-07 Een nieuwe dakconstructie voor Sociëteit Trou moet Blycken

Een uitslaande brand in juni 2014 legde de dakconstructie van het monumentale pand van het Sociëteits gebouw Trou moet Blycken in de as. Maandagavond 6 juni 2016 werden de onderdelen voor de nieuwe kapconstructie met een oplegger aangevoerd in de Grote Houtstraat en met een kraan stuk voor stuk omhoog gehesen. Dankzij een goede voorbereiding en weersomstandigheden die meezaten, was de kapconstructie binnen een week in elkaar gezet.

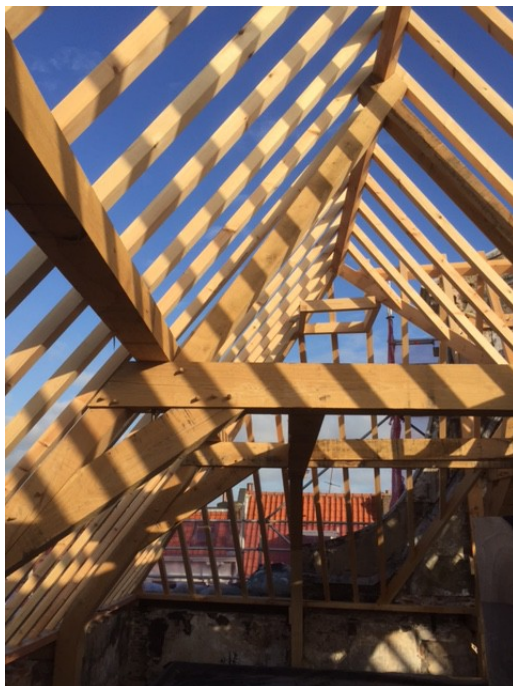
*Afbeelding 1: De nieuwe kapconstructie*

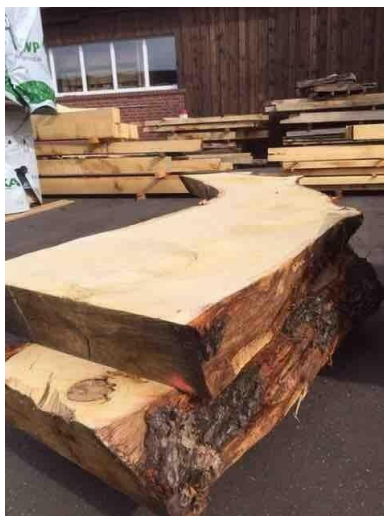
*Afbeelding 2: De kromme eik is het basismateriaal voor de "krommer" (spantbeen)*

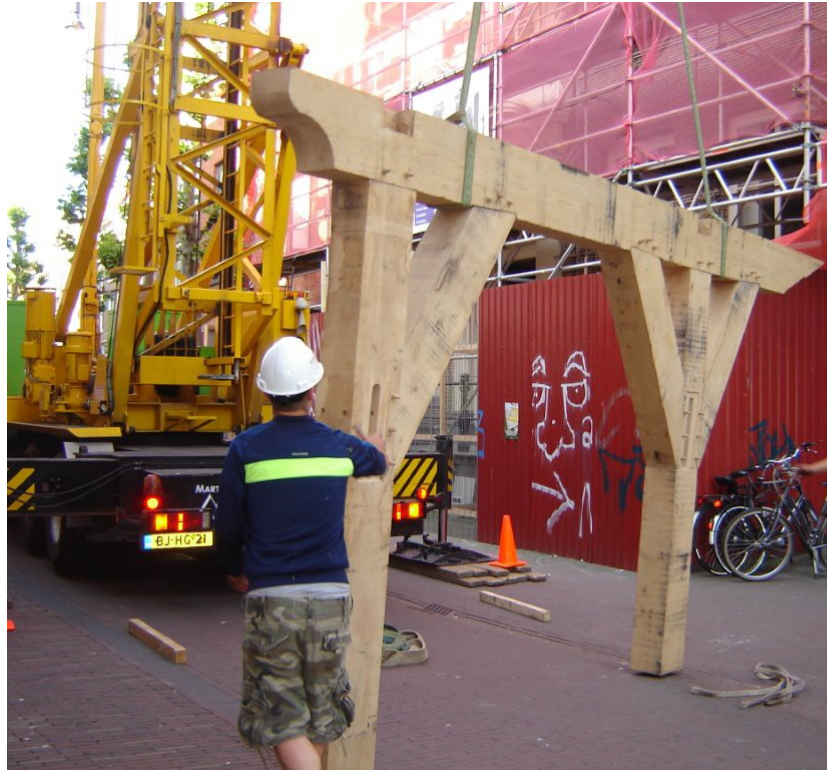
*Afbeelding 3: vastsjorren voor het hijsen van het houten juk*

Dit juk, als steunconstructie voor de spanten, bestaat uit standvinken, kreupele stijlen en een moerbalk.

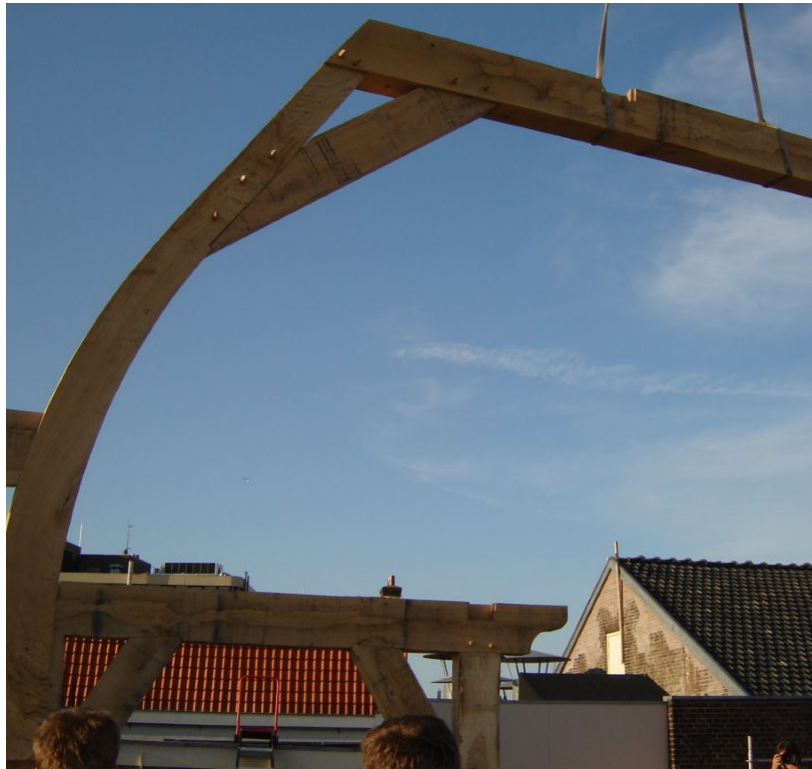
*Afbeelding 4: hoofdspant tegen een blauwe avondlucht*

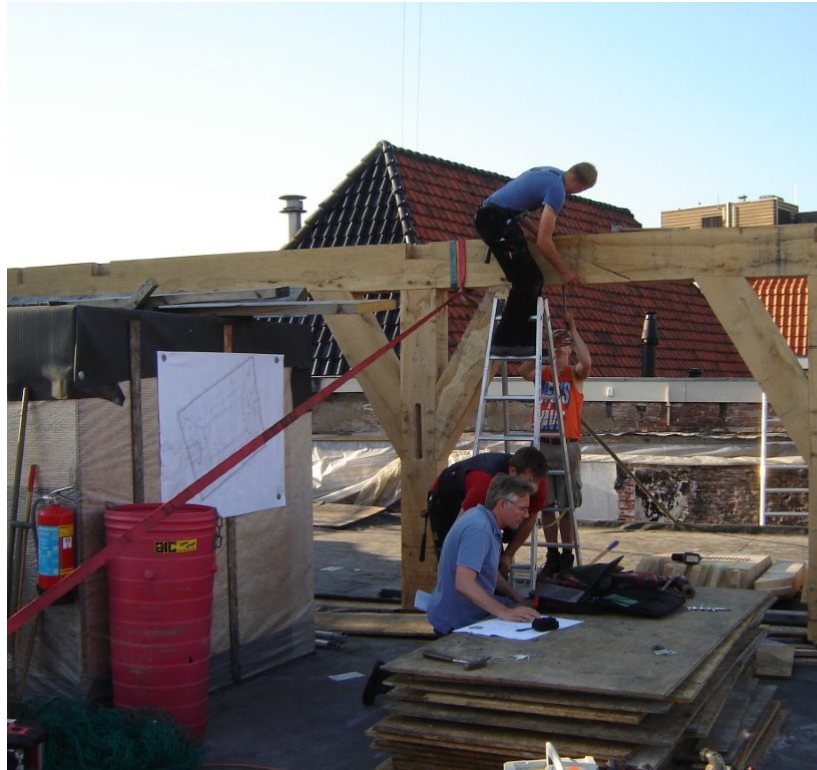
*Afbeelding 5: aan elkaar koppelen van de jukken, die rondom het verhoogde binnendeel van de zadeldaken staan*

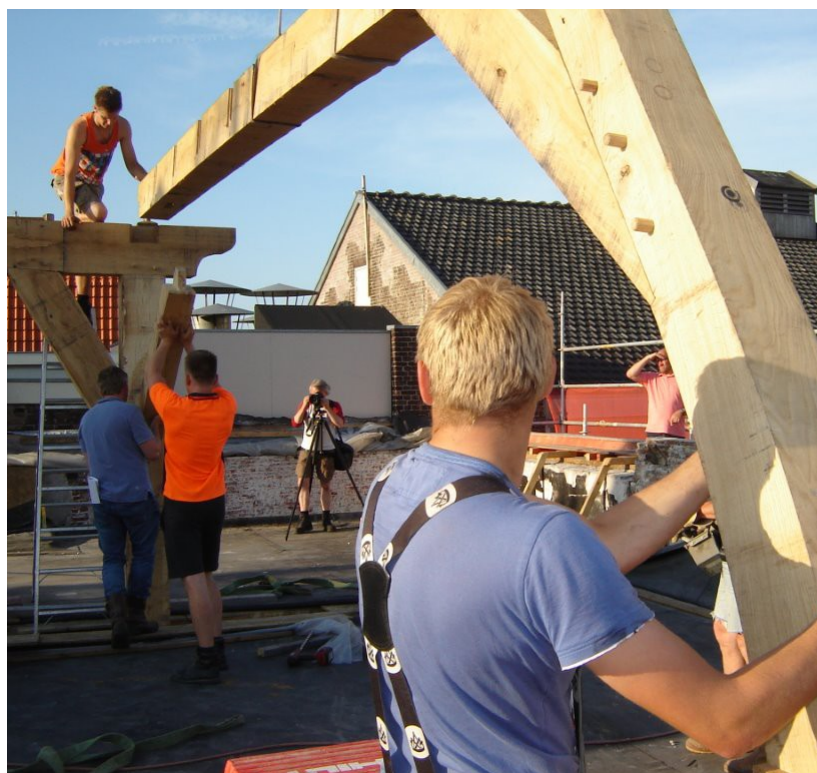
*Afbeelding 6: halve kopsant wordt gekoppeld aan en opgelegd op het houten juk*
