## 2016-06-10 vmbo leerlingen naar Teylers Museum en Huis ter Kleef

Medio mei 2016 organiseerde de Projectgroep Ambachtslieden twee excursies voor vmbo leerlingen naar monumenten in restauratie. Doel van deze excursies is leerlingen op een laagdrempelige manier kennis te laten maken met een monument, hen te laten zien op welke manier onderhoud wordt uitgevoerd en hen bewust te maken van de rol die ambachtslieden spelen in het voortbestaan van erfgoed. Een nevendoel is door middel van een excursie het vinden van een stageplaats bij een restauratiebedrijf voor de leerling te vergemakkelijken.

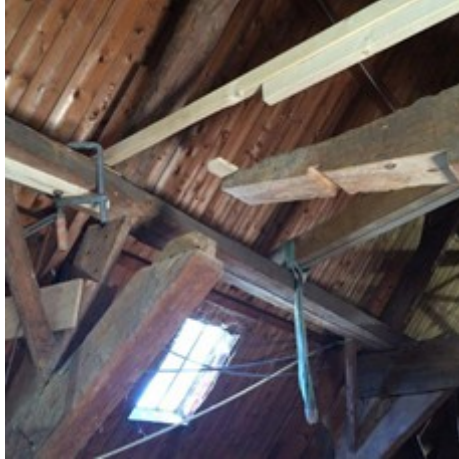
*Afbeelding 4: Deel van het spant is verwijderd. Te zien zijn het spantbeen met pen, de korbeel met blinde pen en de schuine lip aan de hanenbalk. Foto: Stadsherstel Amsterdam.*

Op de zolderverdieping zagen de leerlingen dat het binnenwerk en de kap van het pand inmiddels uitgepeld waren. Dit wil zeggen dat alle onderdelen zonder monumentale waarde weggehaald zijn en de originele constructie tevoorschijn is gekomen. “Vaak is het dan nog spannend of achter de niet monumentale betimmeringen waardevolle onderdelen tevoorschijn komen of dat er toch meer rotte onderdelen zijn dan verwacht. Elke restauratie kent wel weer een verrassing. Tot nu toe zijn er echter weinig onverwachte dingen naar voren gekomen” aldus Willem van Iterson, “hoewel na het verwijderen van een verlaagd plafond mooiere balkconstructies tevoorschijn kwamen dan verwacht”. De dakconstructie die na het afpellen in volle glorie te aanschouwen is, was voor de leerlingen, die door willen gaan als timmerman, een voorbeeld van vakmanschap door de eeuwen heen.

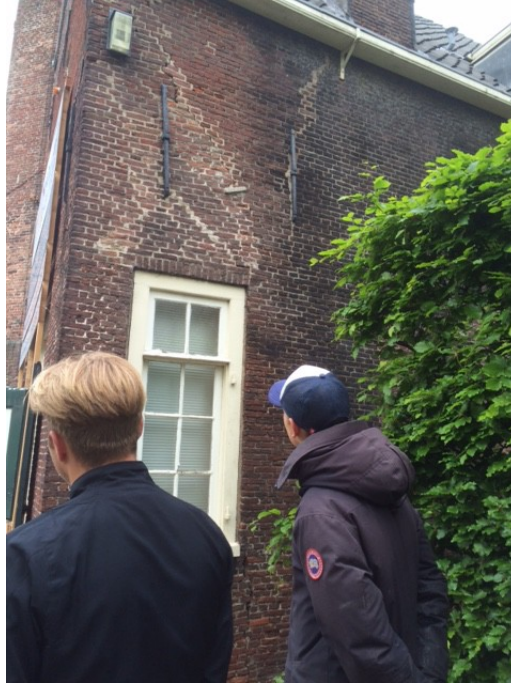
*Afbeelding 6: vochtproblemen in de buitenmuur ontstaan door verzakkingen*

Tot slot van de excursie bleven de leerlingen stil staan bij een van de buitenmuren. Duidelijk in het zicht waren de vochtplekken, ontstaan door verzakkingen en optrekkend vocht. Deze verzakkingen zijn opgetreden daar Huis ter Kleef, gebouwd op een zandrug, niet is onderheid.
